Reconstruction du perré et requalification du front de mer de Merlimont

DECLARATION D'INTENTION

ARTELIA Eau & Environnement

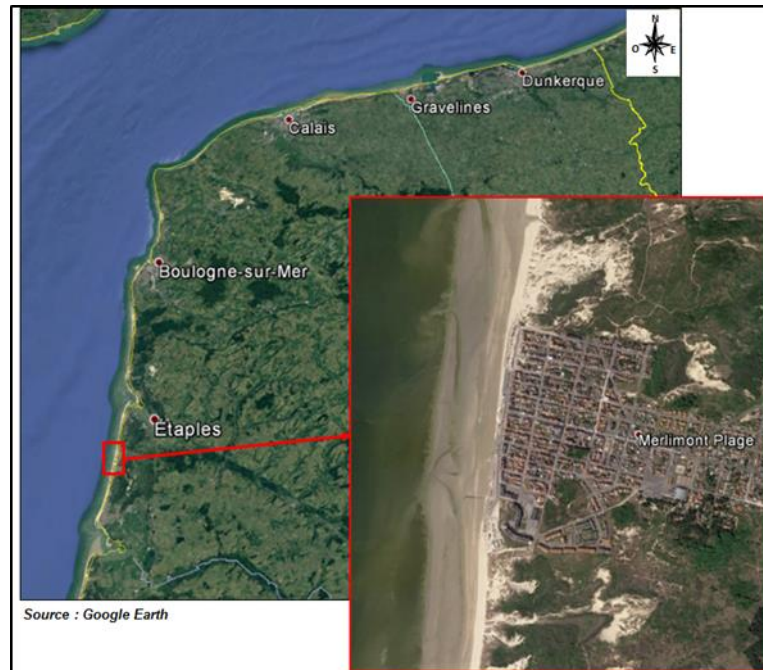
Figure 1. Localisation du projet

Le périmètre du projet correspond à la zone intertidale au droit du perré de Merlimont ainsi que les cordons dunaires situés au Nord et au Sud (voir figure suivante). L'emprise est d'environ 1500 m x 700 m.

Le périmètre du projet intègre une zone d'emprunt de matériaux (sables pour le rechargement de la plage), au large de Merlimont, comme représentée sur les figures suivantes.

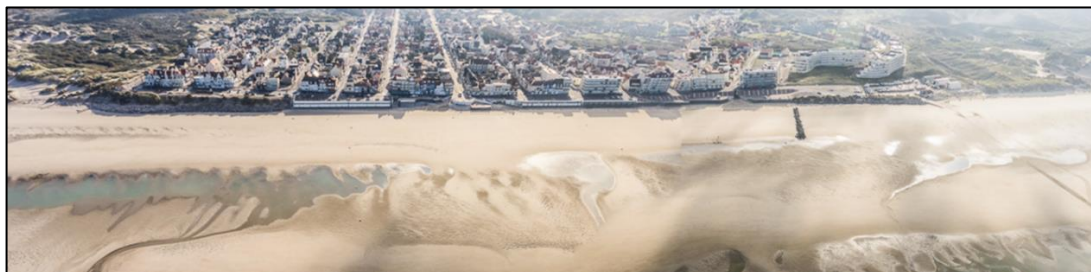
Figure 2. Photographie aérienne de la plage de Merlimont (Octobre 2017-Isodrone)

Le littoral aux abords de Merlimont présente une morphologie typique des côtes du Nord de la France. Il est caractérisé par un large estran d'environ 700 m où alternent des barres et des bâches.

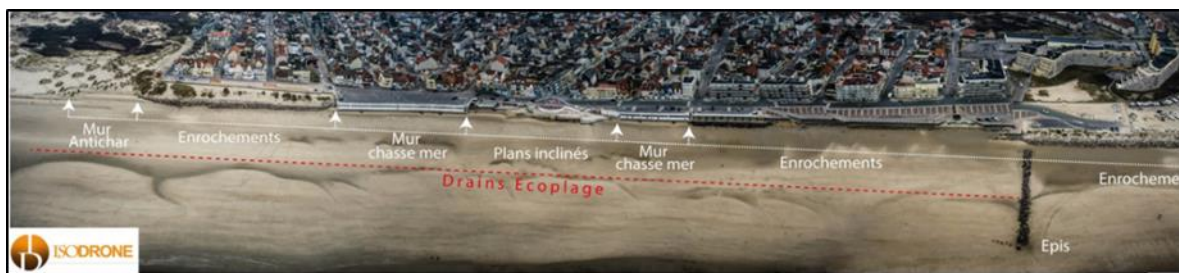
Figure 3. Localisation des ouvrages existants

- Les enrochements situés juste en amont du mur chasse-mer présente des signes d'érosion.
- Le premier mur chasse-mer présente des dommages structurels majeurs, la digue présente un risque de rupture modéré à élevé.

- Le deuxième mur chasse-mer présente des dommages structurels majeurs et est classé à haut risque vis-à-vis du risque de rupture de digue. Aucun dispositif de drainage des eaux pluviales n'est présent.

- La partie Nord des murs avec enrochements présente des dommages structurels majeurs, et est classée à haut risque vis à vis du risque de rupture. La partie centrale localisée avant l'épi ne présente pas de dommages structurels majeurs si ce n'est quelques affaissements localisés. Cette zone est qualifiée de parfaitement à moyennement sure vis-à-vis du risque de rupture. La partie murs et enrochements la plus au Sud est assez irrégulière.

Les ouvrages actuellement présents sur le front de mer de Merlimont sont présentés sur la figure 3 présentée ci-après :
